RELATÓRIO DE FISCALIZAÇÃO OPERACIONAL Nº 28/2019

SERVIÇOS DE ABASTECIMENTO DE ÁGUA DO MUNICÍPIO DE UBÁ

PRESTADOR DE SERVIÇO: COPASA

Maio de 2019

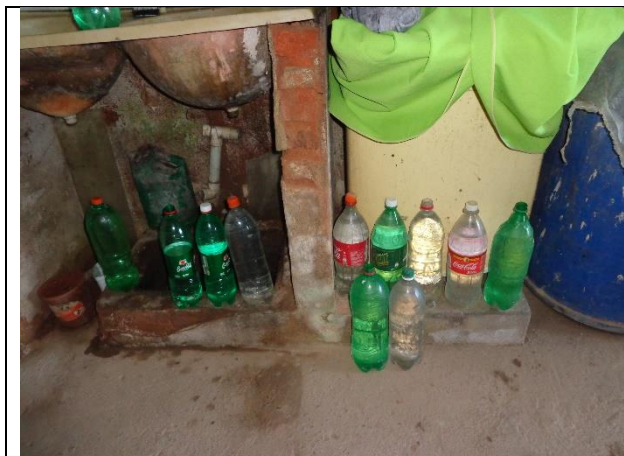
Foto 1. Reservação de água em garrafas PET provocada pelo desabastecimento

4 - Recomenda-se que o Prestador adote solução para eliminar o desabastecimento nas zonas elevadas devendo informar a ARSAE-MG a ação proposta e o prazo para regularização do abastecimento nestas regiões.

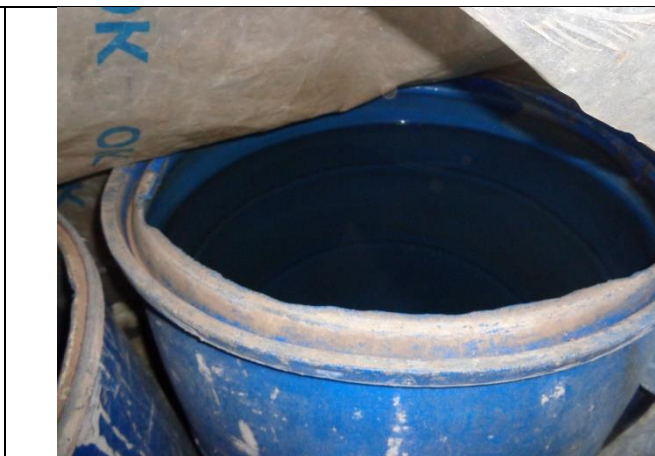
Foto 2. Reservação de água em tambores provocada pelo desabastecimento

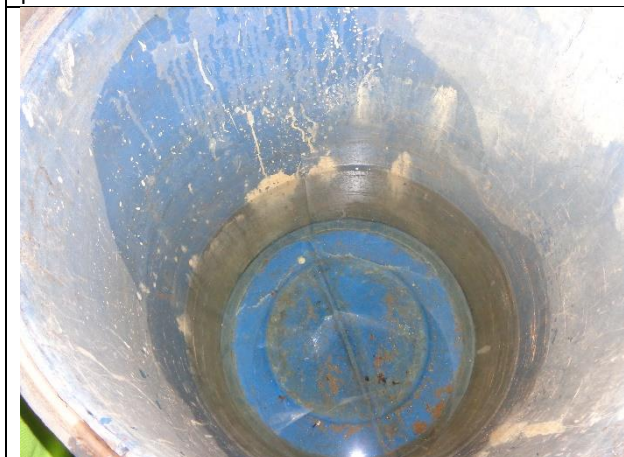
Foto 3. Reservação de água em tambores. Moradora alega que estava sem água pelo 3º dia.

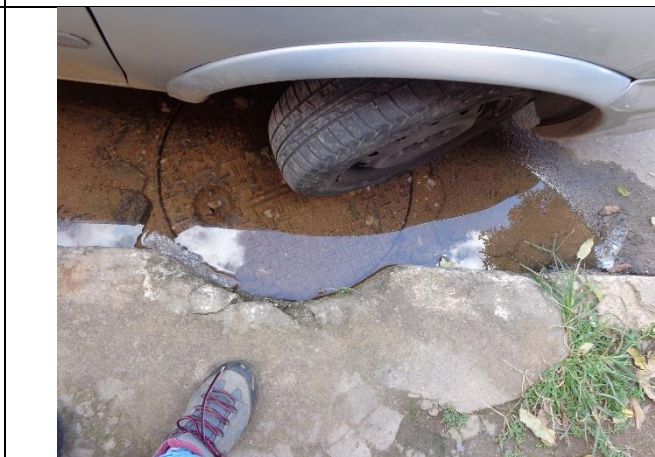
Durante a fiscalização foi observado um vazamento na rua Senador Levindo Coelho, bairro Centro. (Fotos 4 e 5). Segundo os moradores e comerciantes locais, o vazamento é recorrente e de conhecimento da COPASA, que faz manutenção paliativa.

Foto 4. Vazamento na Rua Senador Levindo Coelho, bairro Centro, durante a semana de fiscalização.

6 - Recomenda-se que o Prestador adote práticas operacionais para reduzir o tempo das manutenções corretivas na rede de distribuição de água para consumo humano.

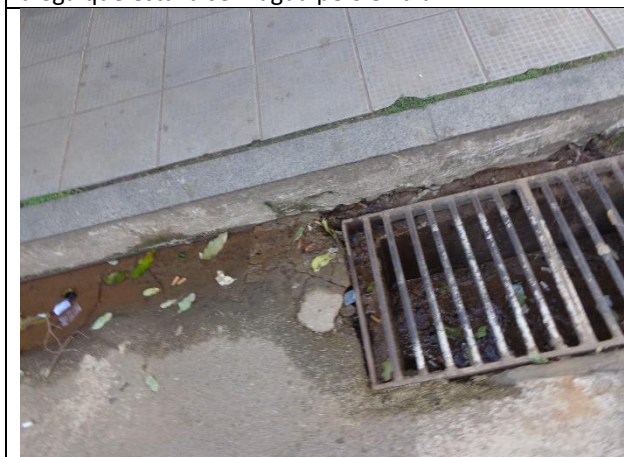
Foto 5. Vazamento na Rua Senador Levindo Coelho, bairro Centro, durante a semana de fiscalização.

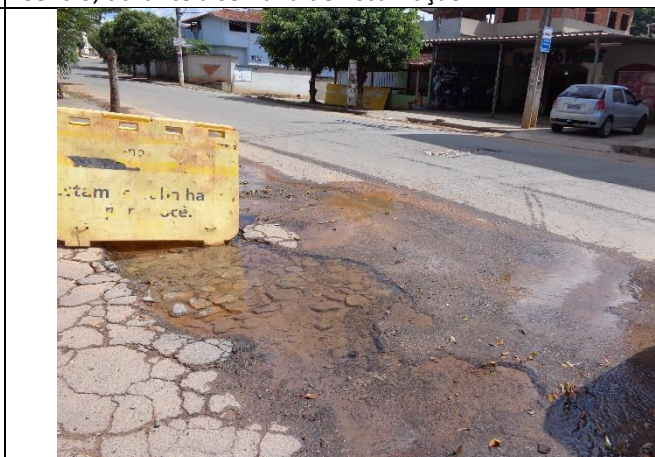
Foto 6. Vazamento na Rua Senador Levindo Coelho, bairro Centro, durante a semana de fiscalização.

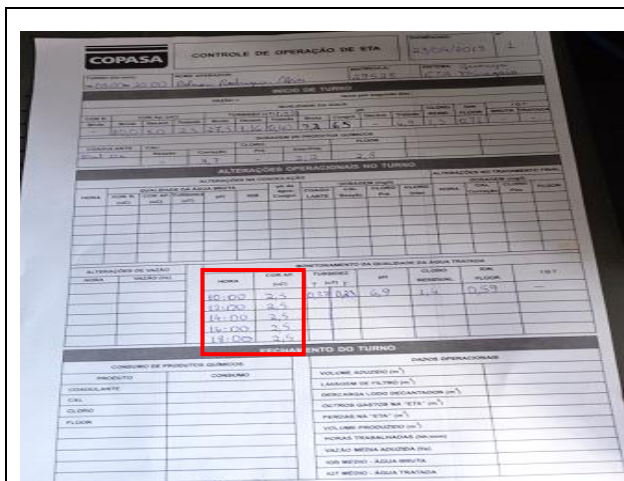
Foto 6. Planilha de controle de operação da ETA

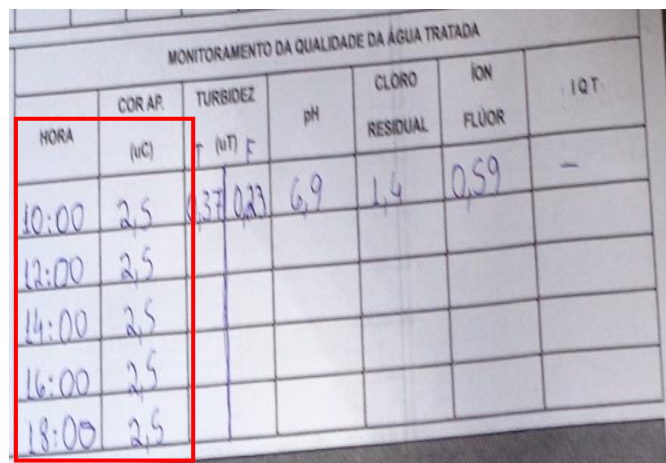
A COPASA não cumpriu o plano de amostragem. Além disso, durante a fiscalização observou-se que o operador da ETA Miragaia não realizava análise do parâmetro COR, estando os resultados desse parâmetro previamente preenchidos.

Foto 7. Planilha de controle de operação da ETA – Detalhe do resultado do parâmetro COR preenchido

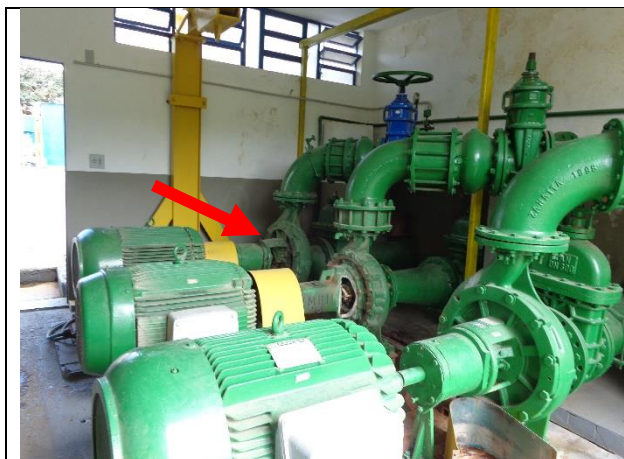
NÃO CONFORMIDADE	
Disponer de unidades operacionais que apresentem vazamentos ou falhas estruturais que comprometam a operação ou a qualidade da prestação dos serviços.	
REFERÊNCIA LEGAL	
Resolução Arsae nº 40/2013, Art. 8º.	
UNIDADE OPERACIONAL	CONSTATAÇÃO
ETA Miragaia - Icomaq	Vazamento nos registros de descarga dos filtros – Fotos 8 e 9.
UNIDADE OPERACIONAL	CONSTATAÇÃO
ETA Miragaia - EEAT 1 e EEAT 2	Vazamento nos registros e nos CMB – Fotos 10 a 13.

Foto 12. EEAT 2 da ETA Miragaia - Vazamento nos registros e nos CMB

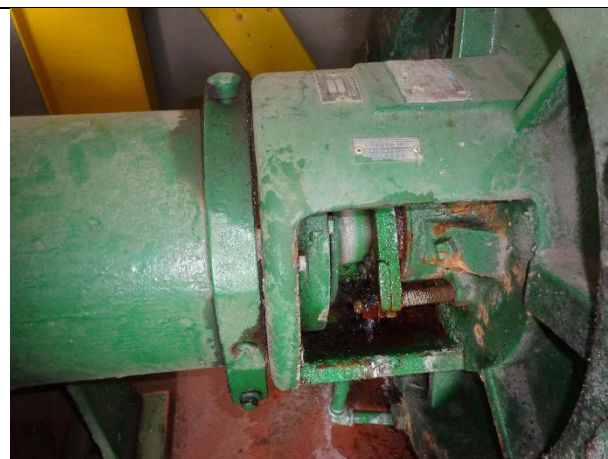
Foto 13. EEAT 2 da ETA Miragaia - Vazamento nos registros e nos CMB

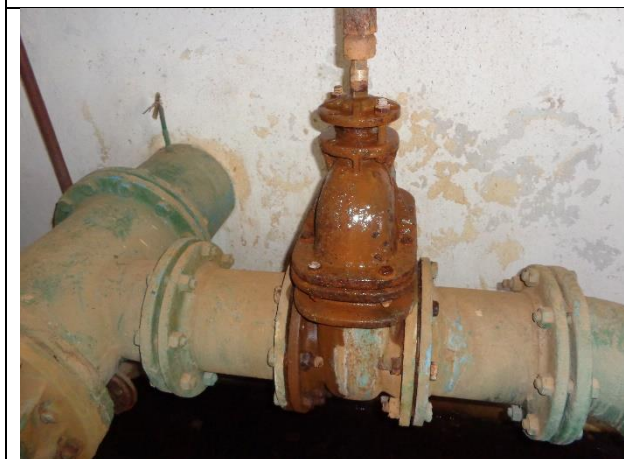
<p>UNIDADE OPERACIONAL</p> <p>ETA Peixoto Filho</p>	<p>CONSTATAÇÃO</p> <p>Vazamento nos registros de descarga dos filtros – Fotos 14 e 15.</p>
<p>UNIDADE OPERACIONAL</p> <p>Rede de distribuição de água – Registro de manobra localizado na Rua Senador Levindo Coelho, próximo ao nº 150</p>	<p>CONSTATAÇÃO</p> <p>De acordo com relato dos moradores e comerciantes locais o vazamento nesse registro de manobra é contínuo – Foto 16</p>

Foto 14. ETA Peixoto Filho - Vazamento nos registros e descarga de filtros

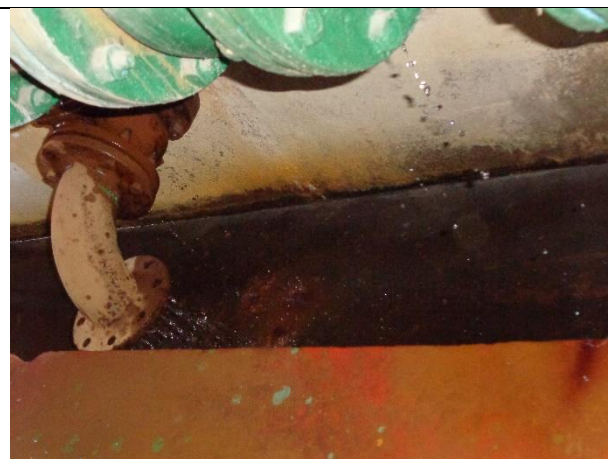
Foto 15. ETA Peixoto Filho - Vazamento nos registros e descarga de filtros

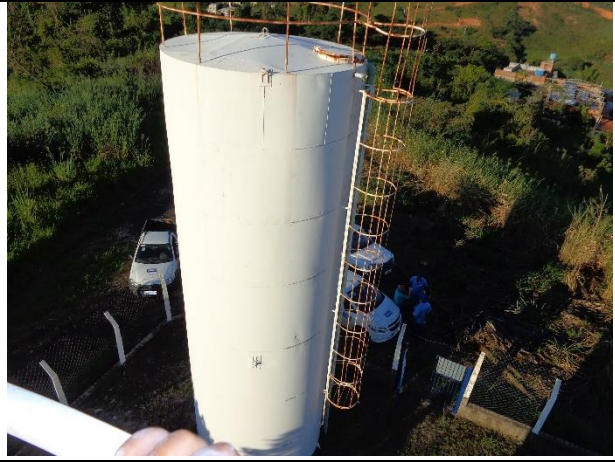
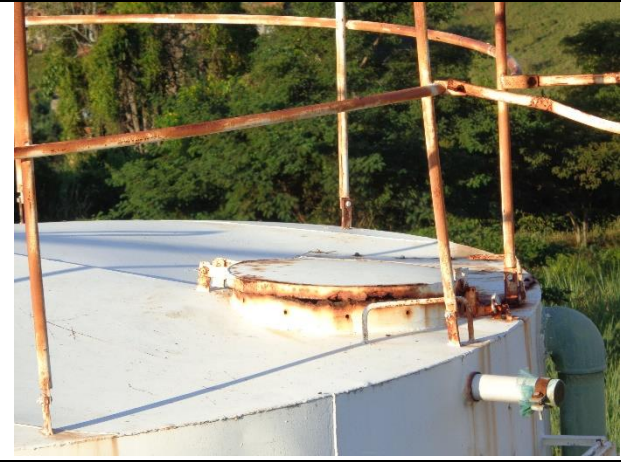
NÃO CONFORMIDADE	
Deixar de manter as tampas de inspeção de reservatórios de distribuição e acumulação devidamente trancadas (cadeado ou similar) ou mantê-las em más condições (enferrujadas, sem vedação adequada ou quebradas).	
REFERÊNCIA LEGAL	
Resolução Arsae nº 40/2013, Art. 9º.	
UNIDADE OPERACIONAL	CONSTATAÇÃO
RAP Vale do Ipê	As tampas de inspeção dos dois reservatórios estão oxidadas, todavia o reservatório “2” está desativado por falta de manutenção. Fotos 17 a 20
UNIDADE OPERACIONAL	CONSTATAÇÃO
REL Paulino Fernandes	A tampa de inspeção está oxidada. Fotos 21 e 22
UNIDADE OPERACIONAL	CONSTATAÇÃO
RAP Querosene	A tampa de inspeção está oxidada. Foto 23 Tela de proteção da saída de ventilação danificada. Foto 24.

<p>Foto 21 – REL Paulino Fernandes – Tampa oxidada</p>	<p>Foto 22 REL Paulino Fernandes – Tampa oxidada</p>

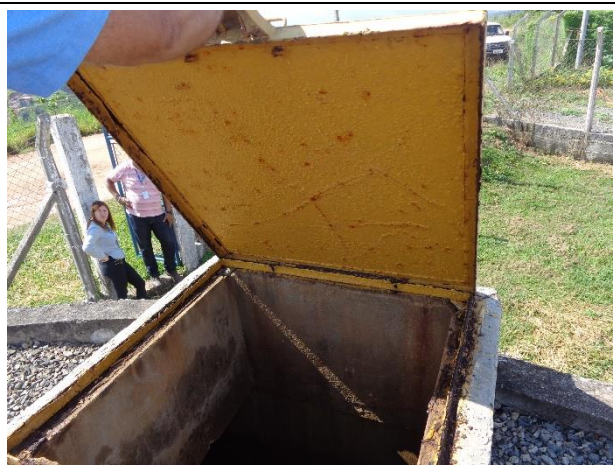
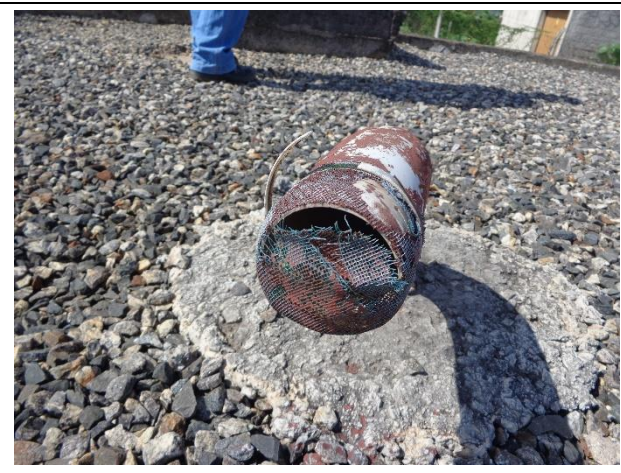
<p>Foto 23 – RAP Querosene – Tampa oxidada</p>	<p>Foto 24 RAP Querosene – Tela de proteção das saídas de ventilação danificadas</p>

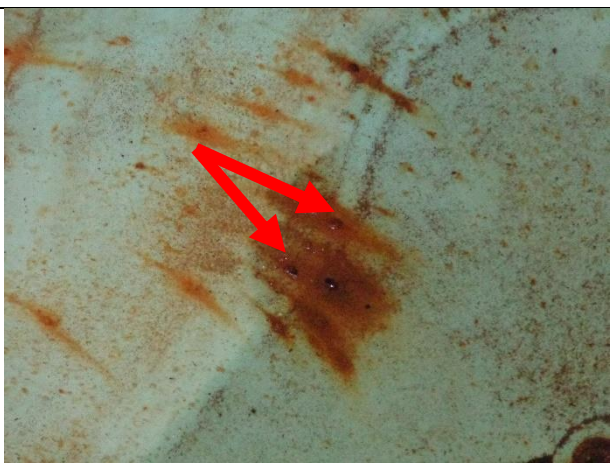
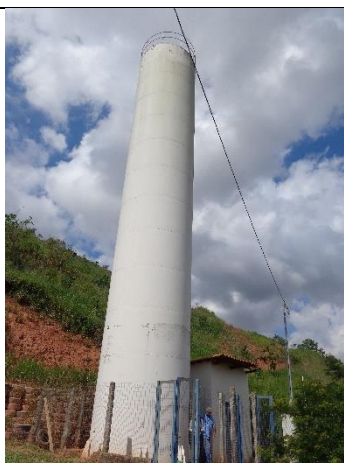
<p>Foto 31. RAP Vale do Ipê – fundo furado. Reservatório desativado por falta de manutenção</p>	<p>Foto 32 REL Cittá D’Lucca - O guarda-corpo da unidade está parcialmente desparafusado.</p>

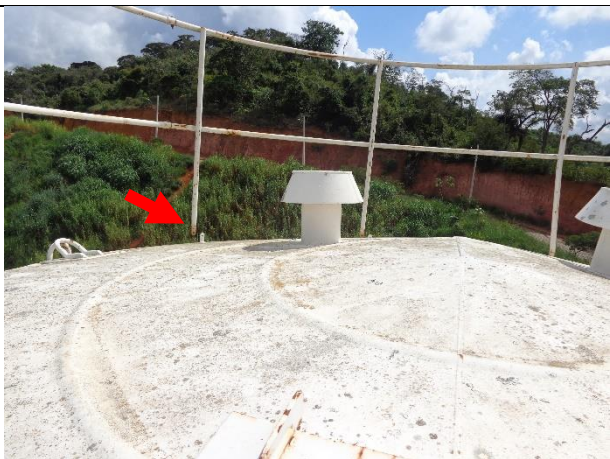
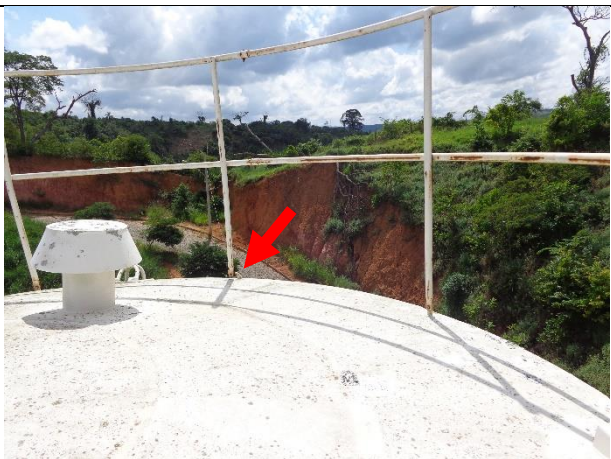
<p>REL Città d" Lucca</p>	<p>O guarda-corpo da unidade está parcialmente desparafusado. Fotos 32 a 34.</p>

<p>Foto 33 REL Cittá D’Lucca - O guarda-corpo da unidade está parcialmente desparafusado.</p>	<p>Foto 34 REL Cittá D’Lucca - O guarda-corpo da unidade está parcialmente desparafusado.</p>

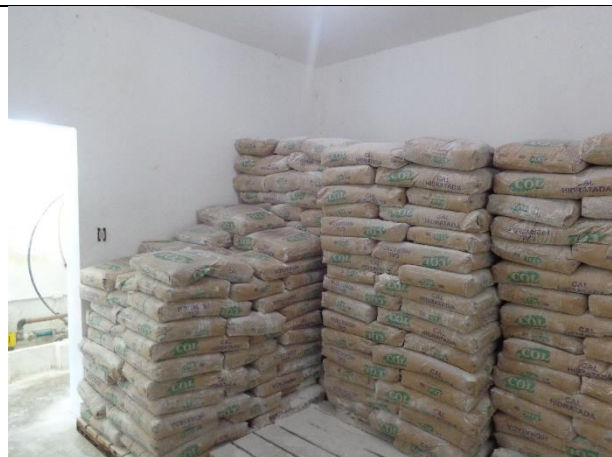
<p>NÃO CONFORMIDADE</p>	
<p>Armazenar produtos químicos, insumos e reagentes em desacordo com a especificação dos fabricantes e com as normas técnicas vigentes (casa de química e laboratório)</p>	
<p>REFERÊNCIA LEGAL</p>	
<p>Resolução Arsae nº 40/2013, Art. 8º</p>	
<p>UNIDADE OPERACIONAL</p> <p>ETA Miragaia</p>	<p>CONSTATAÇÃO</p> <p>Produtos químicos encostados nas paredes. Foto 35 e 36 Reagentes sem identificação. Foto 37 a 40</p>

Foto 35 – ETA Miragaia - Produtos químicos encostados nas paredes

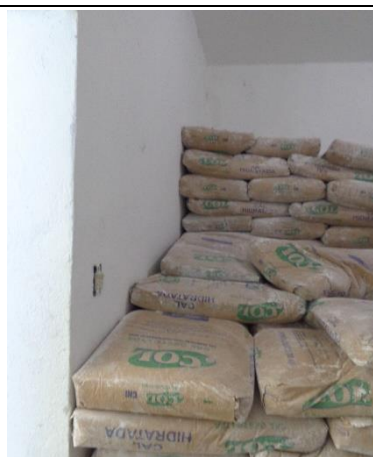
Foto 36 – ETA Miragaia - Produtos químicos encostados nas paredes

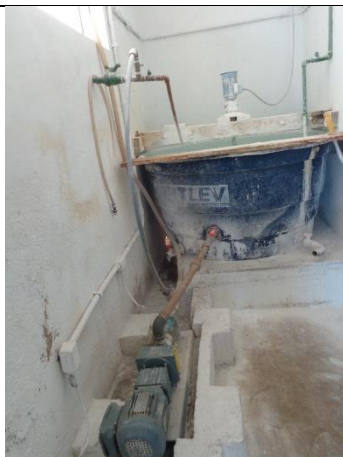
Foto 37 – ETA Miragaia - Produtos químicos sem identificação

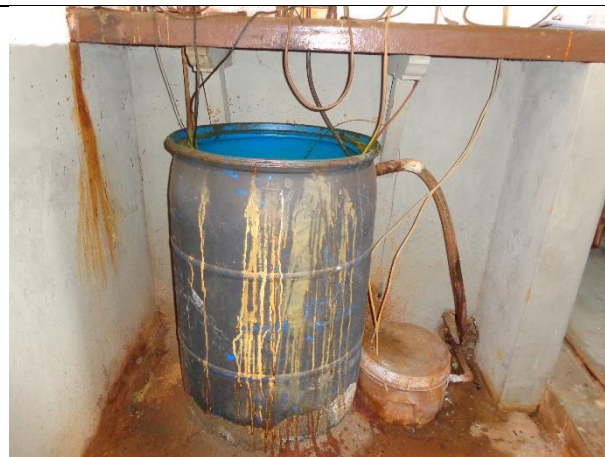
Foto 38 – ETA Miragaia - Produtos químicos sem identificação

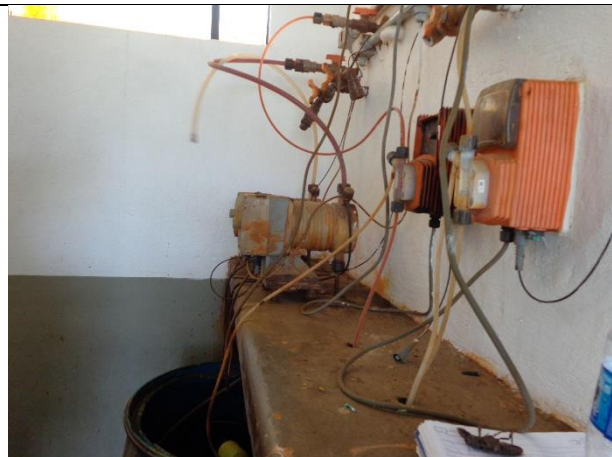
Foto 39. Bombas dosadoras sem identificação do produto químico em uso.

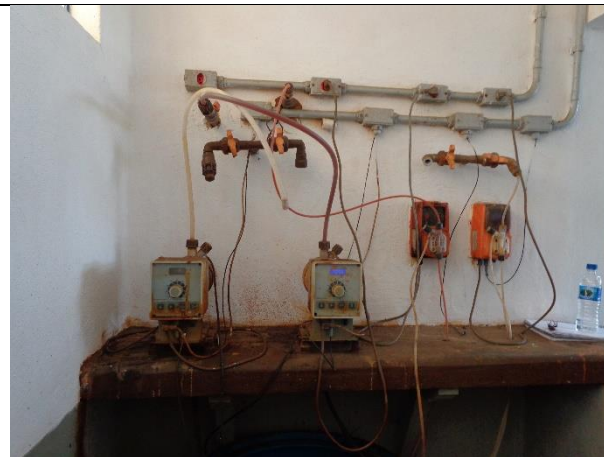
Foto 40. Bombas dosadoras sem identificação do produto químico em uso.

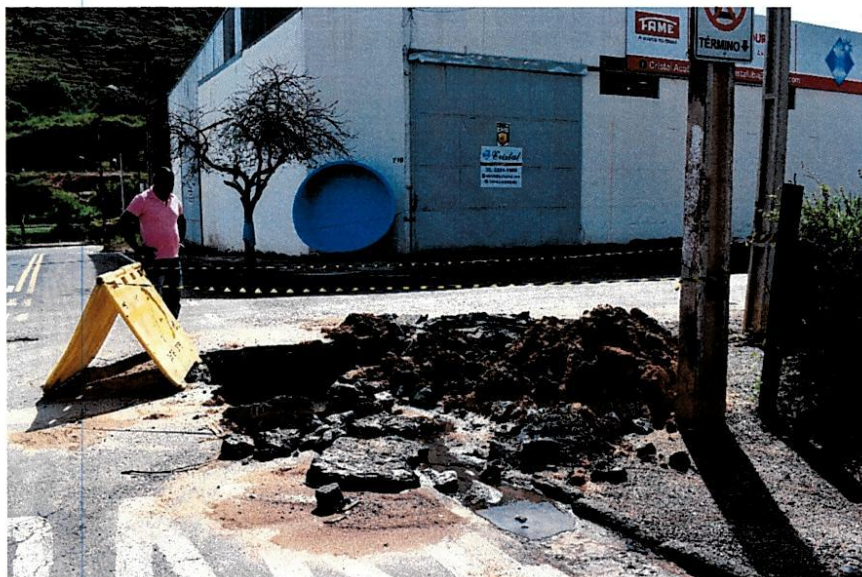
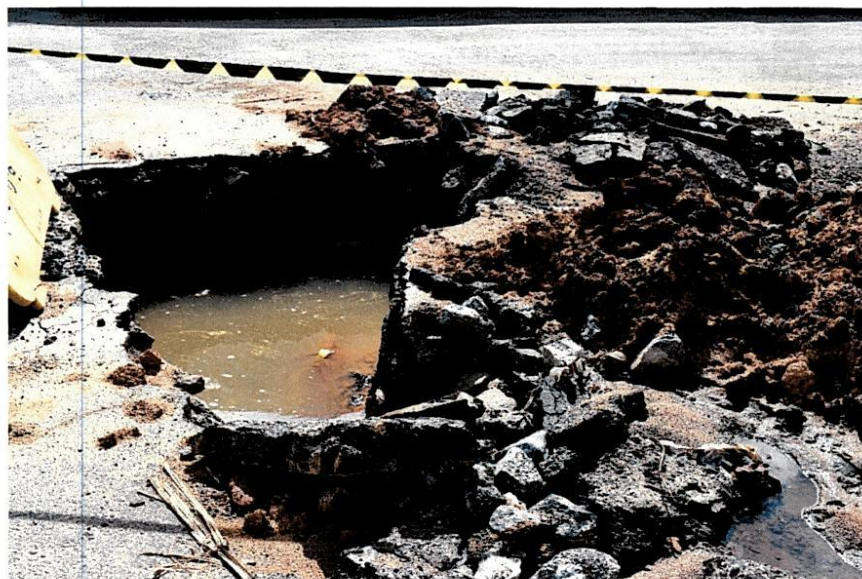
Bairro Dico Teixeira.

Buraco aberto há 15 dias

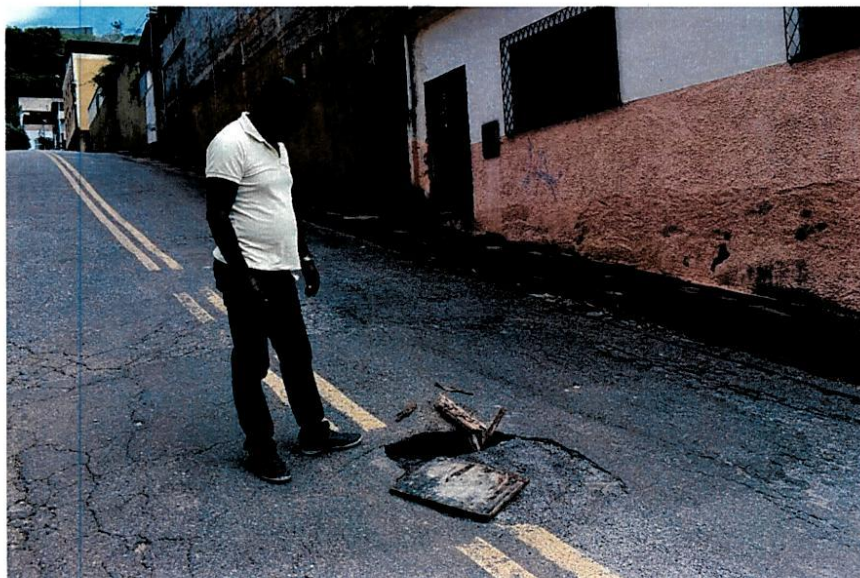
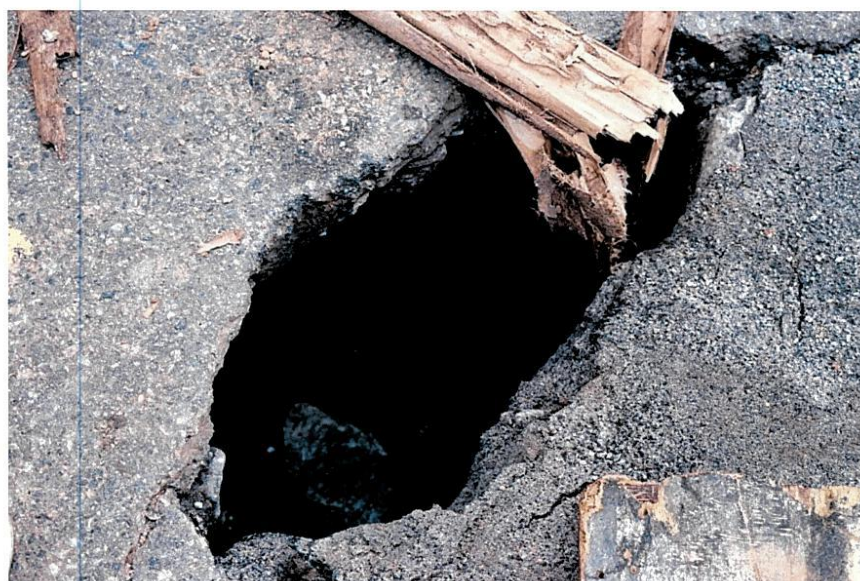
Rua Germano Leite, em frente ao número 97. Bairro Peluso. Em frente a quadra poliesportiva. Buraco aberto há 30 dias.

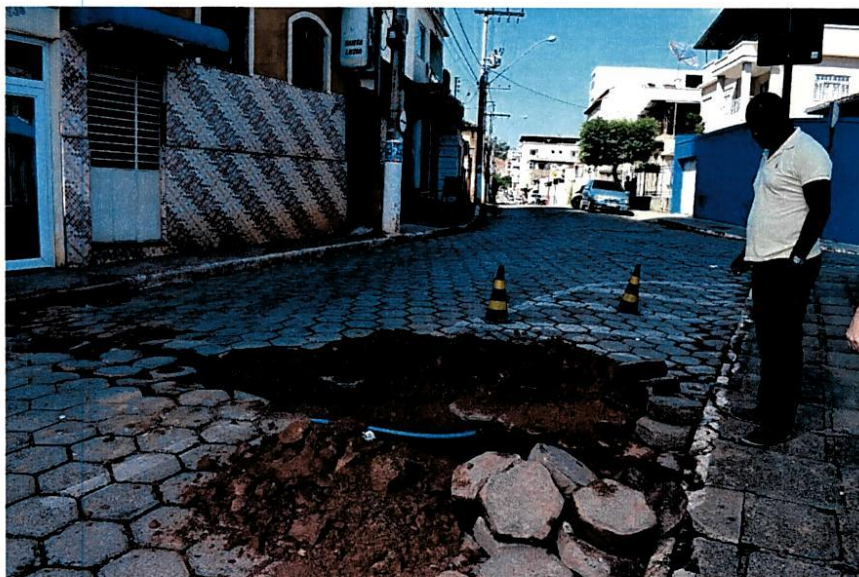
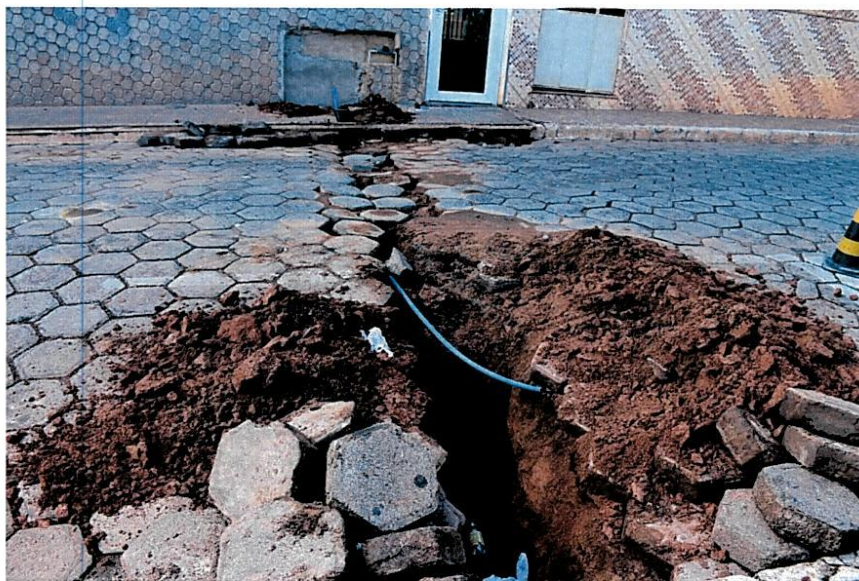
Rua Coronel Júlio Soares em frente ao número 393.

Buraco aberto há 2 dias.

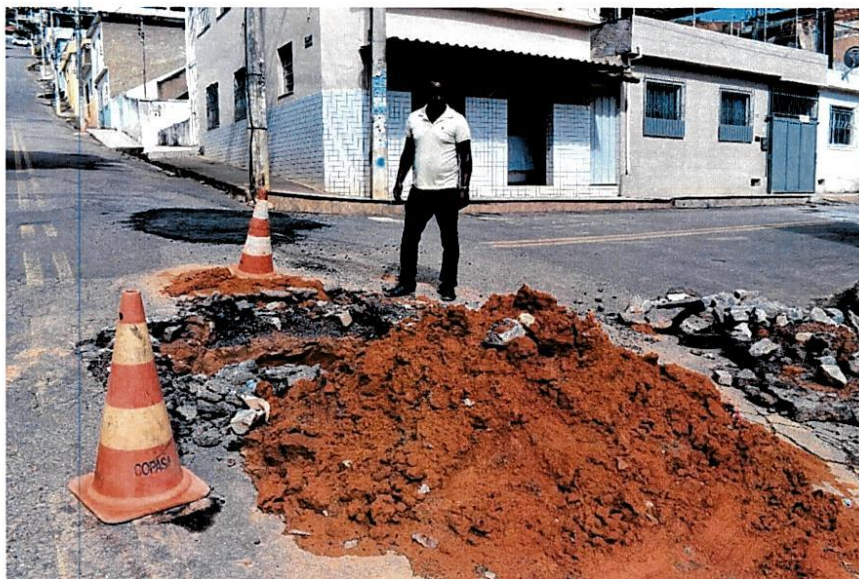
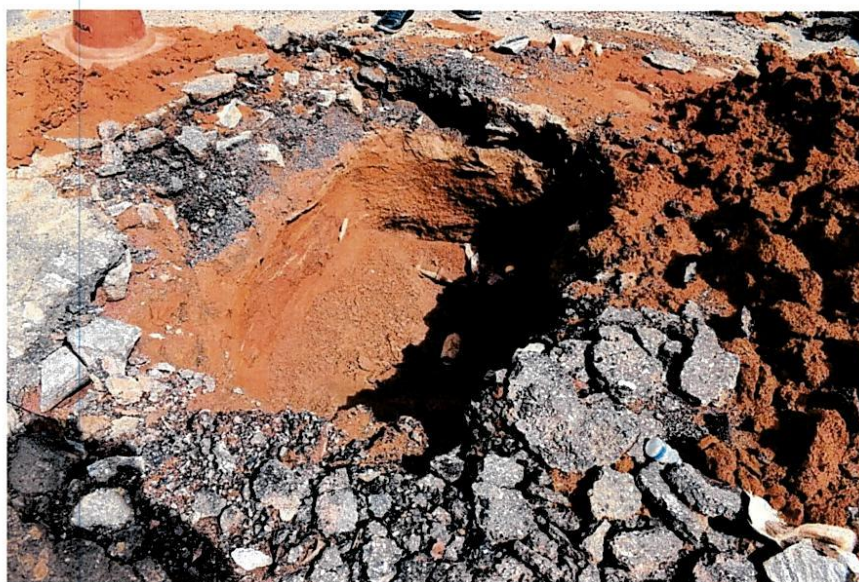
**Rua José Peluso em frente ao número 531.
Bairro Peluso. Buraco aberto há 30 dias.**

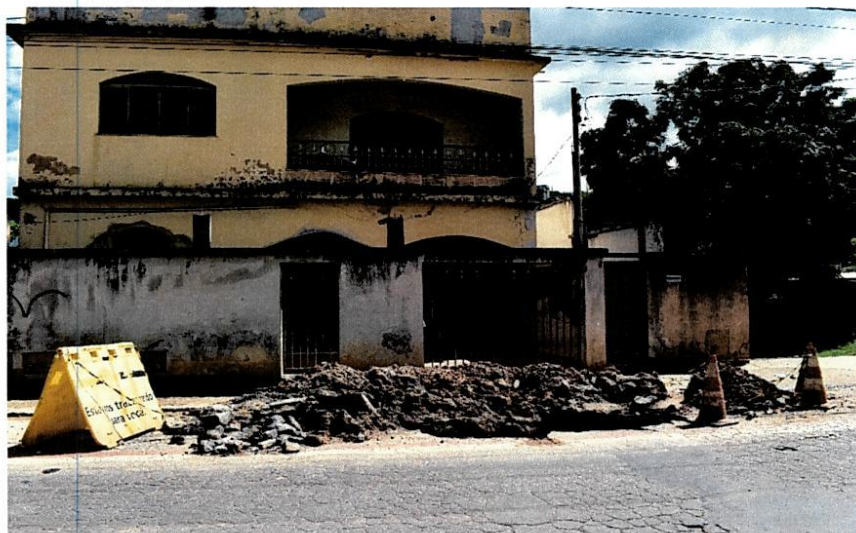
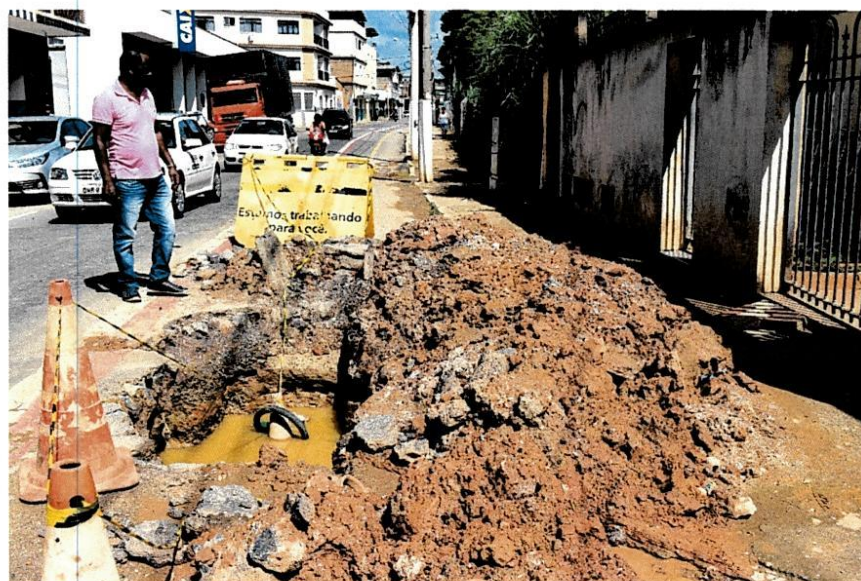
Avenida Olegário Maciel, em frente ao número 1.111.

Buraco aberto há 15 dias.

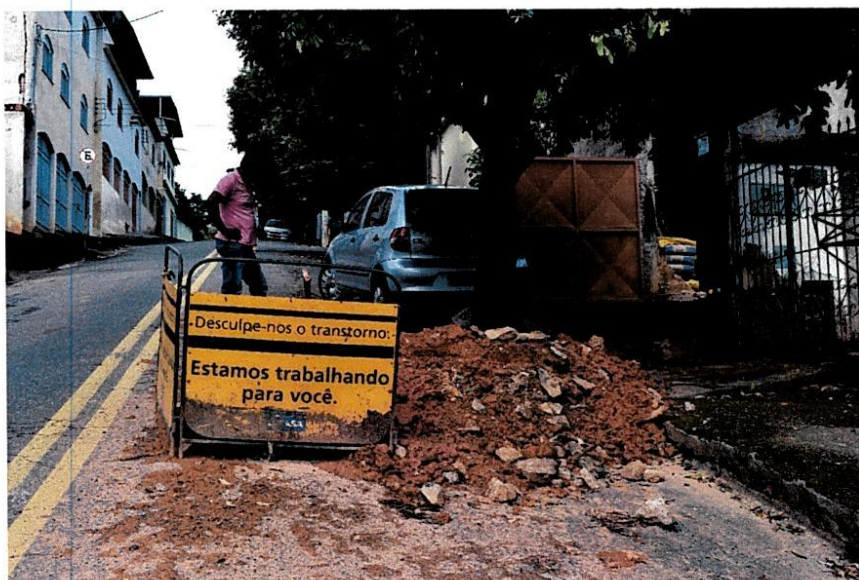
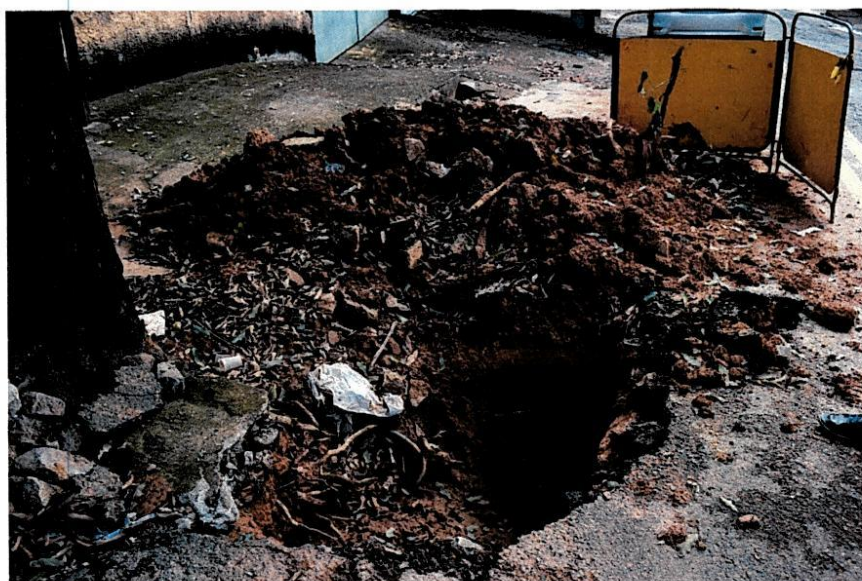
Rua Espírito Santo, em frente ao número 230.

Buraco aberto há 7 dias

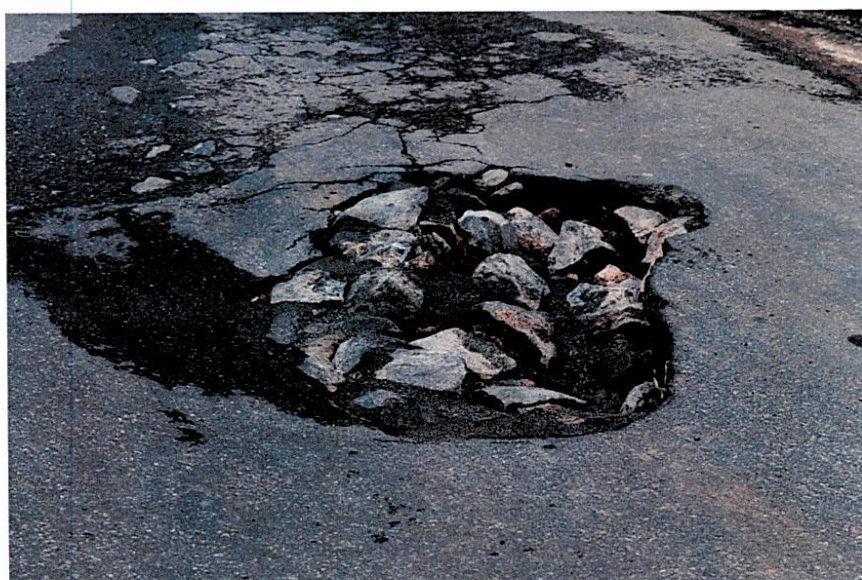
Rua Ismael de Oliveira, em frente ao número 139.

Estava com vazamento de água há 15 dias

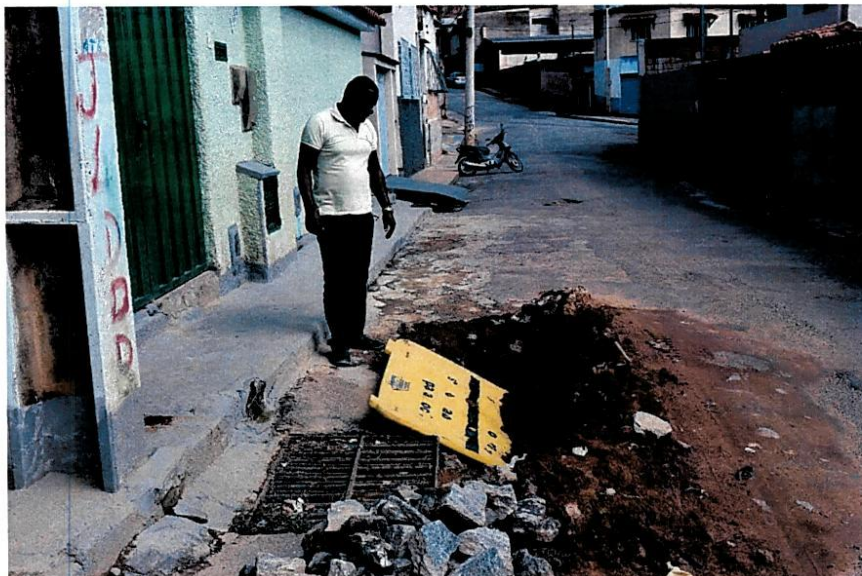
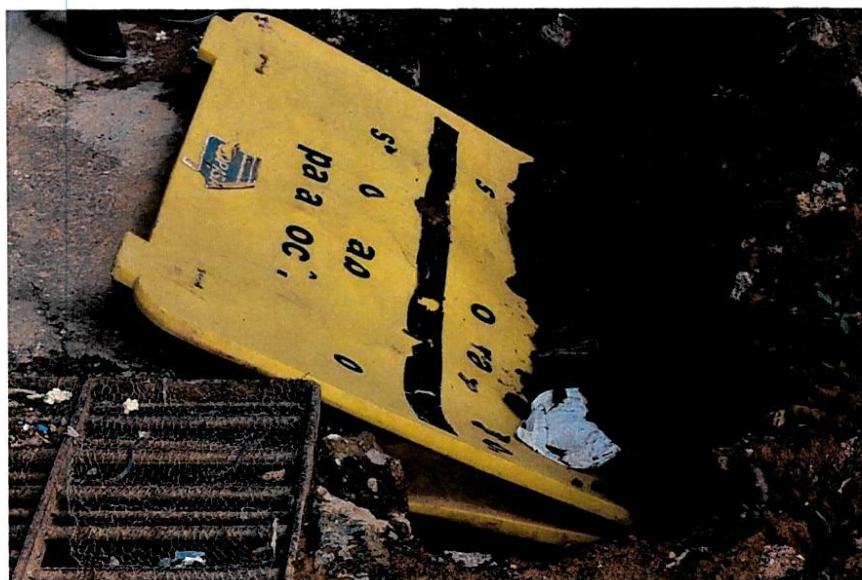
**Rua Mariano Rodrigues da Rocha, em frente ao número 135.
Bairro Talma. Buraco aberto há 30 dias.**

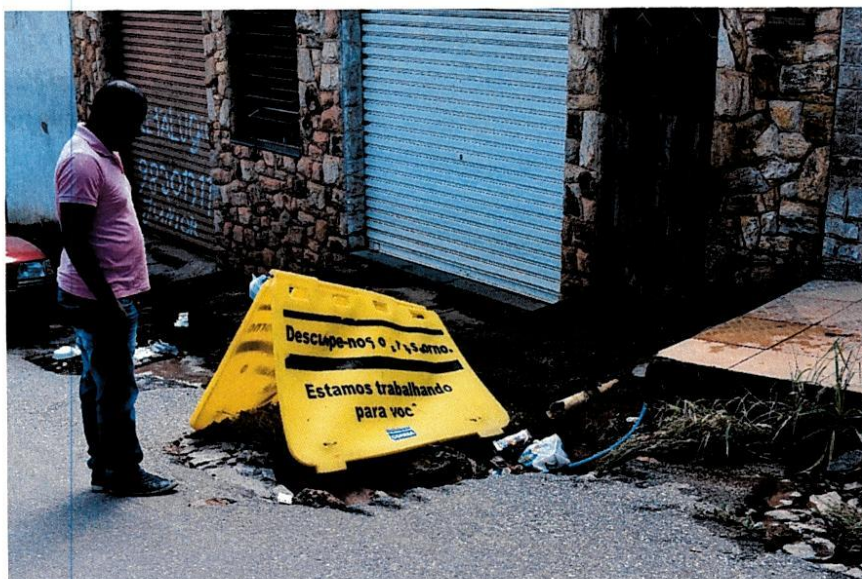
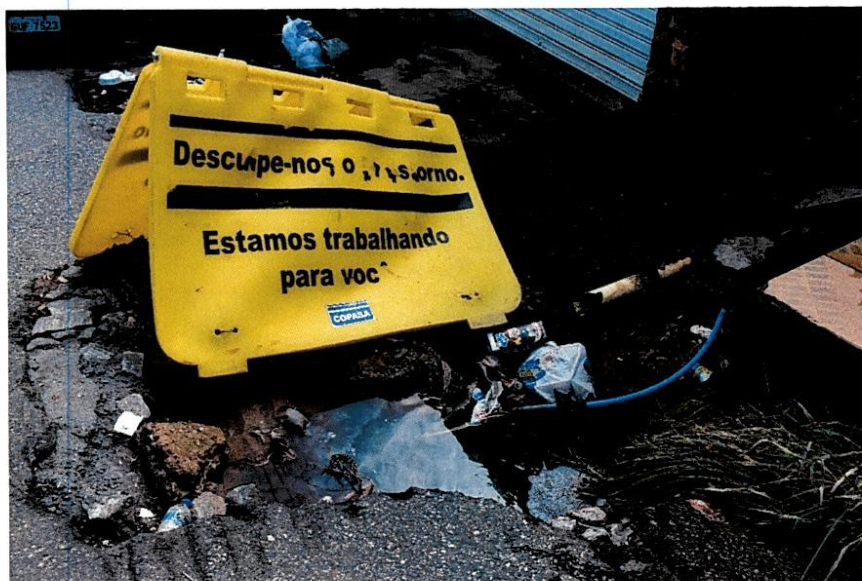
Rua Marieta Augusta Silva Marcos, em frente ao número 51.

Buraco aberto há 30 dias

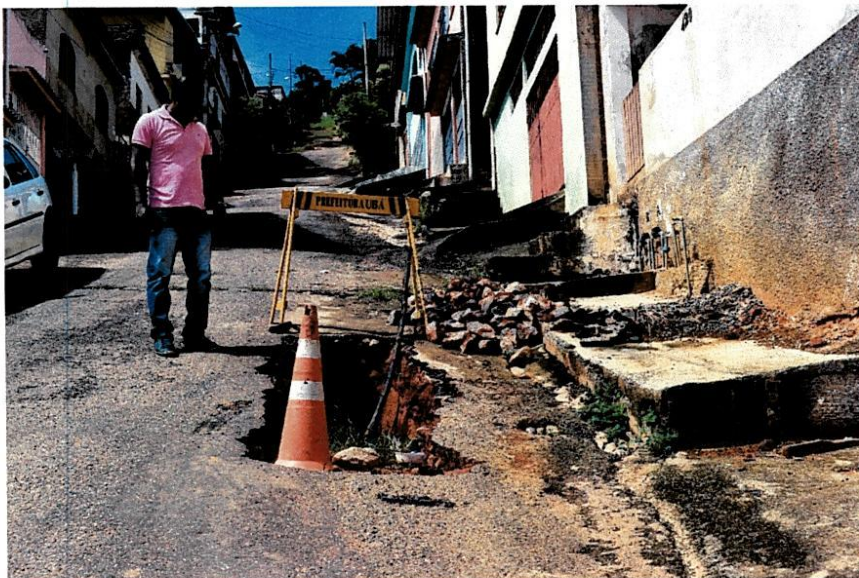
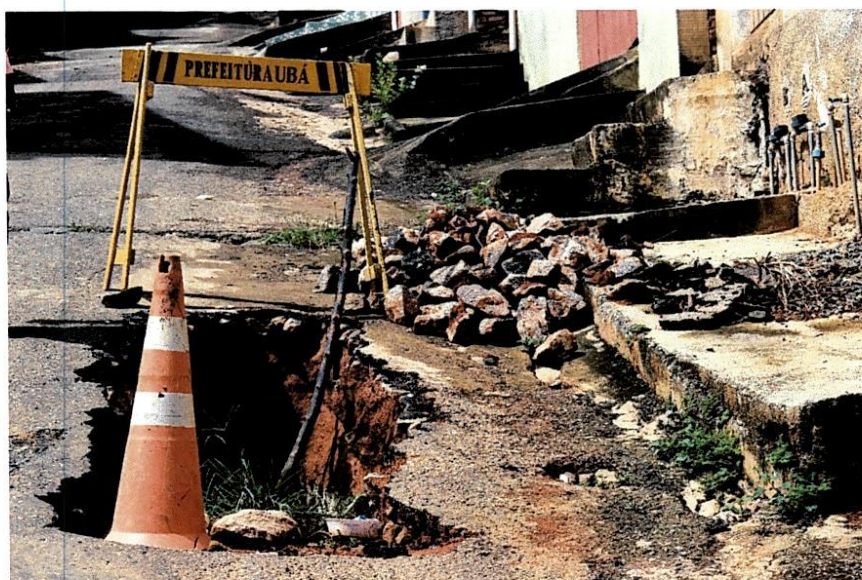
Rua Marieta Augusta Silva Marcos, em frente ao número 405.

Buraco aberto há 30 dias

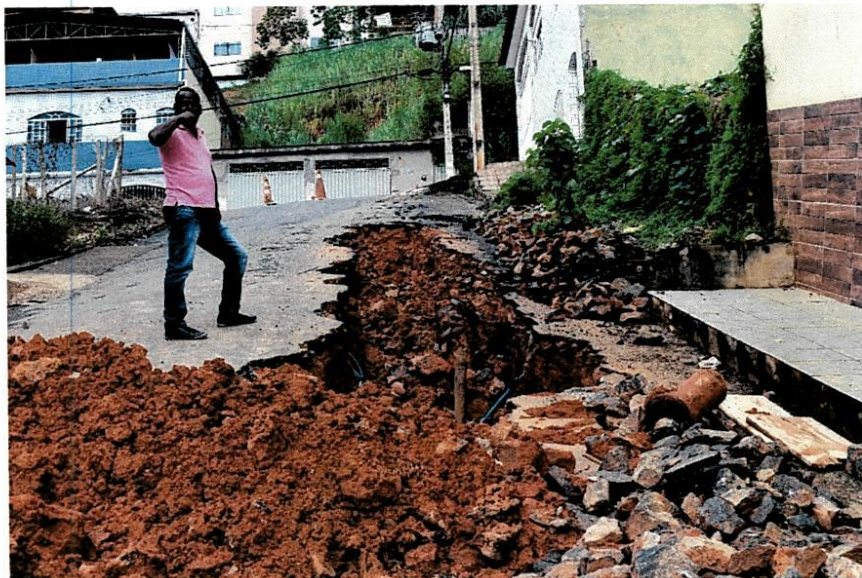
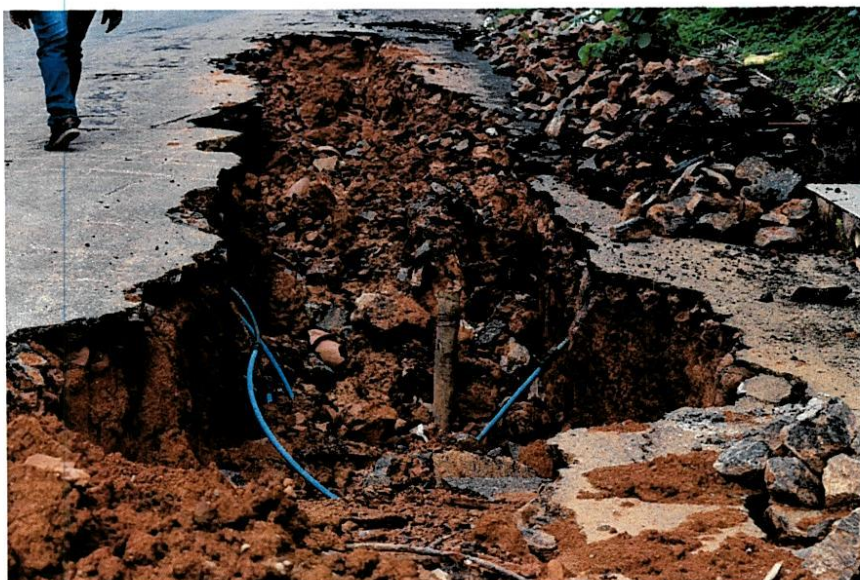
Rua José Gualberto de Melo, em frente ao número 08.

Buraco aberto há 21 dias
